## Reparación de carenado (Por TransTor)

Después de daros el tostón y preguntar mucho he empezado a hacer pequeñas reparaciones a mi abuelita!!! En el capítulo de hoy de brico-TA vamos a reparar el lateral derecho que estaba de pena!!!

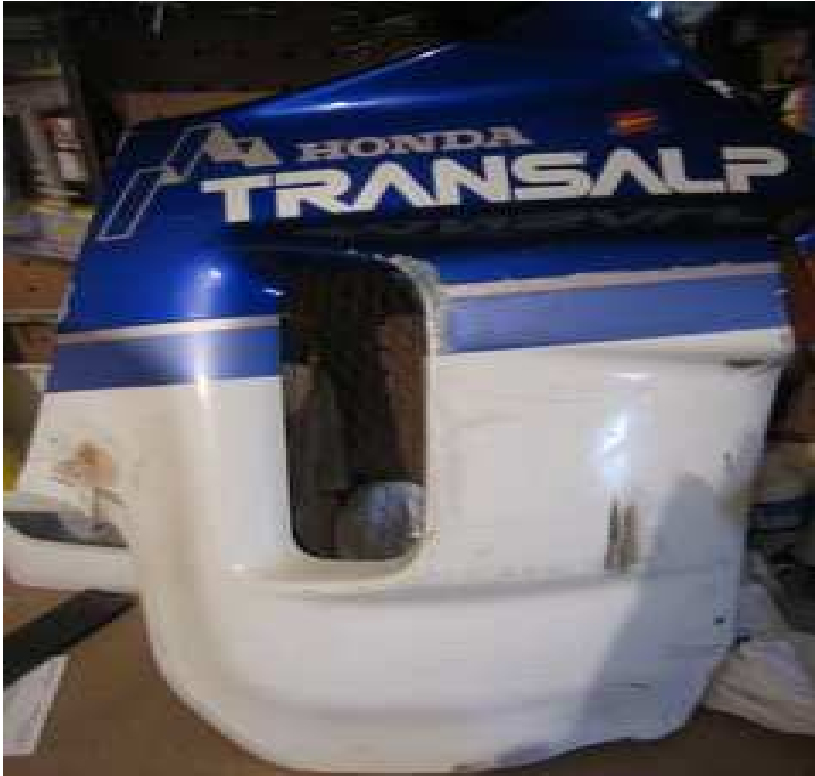
Estado inicial:

Rotura en la parte izquierda de la foto que se aprecia mejor en la siguiente y que para sorpresa faltaba un trozo que habría que parchear.

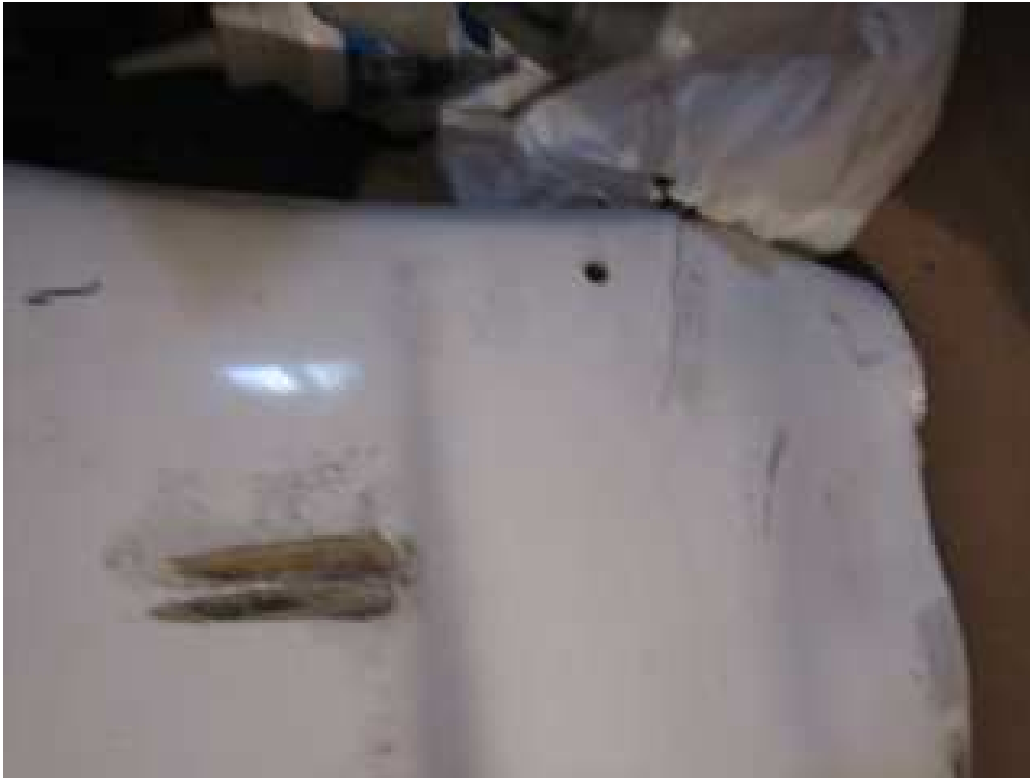
En esta se ve el arrastrón del centro y una fisura en la parte superior
